Ville Toulouse RAPPORT DE DIAGNOSTIC
AMIANTE MISSION DTA

Réalisé le : 23/07/2015

Parties communes de l'immeuble 6 Rue
Arria Ly (Ferme Niboul)
6 Rue Arria ly (ferme Niboul)
31200 Toulouse

Rapport de mission de repérage des matériaux et produits de la liste A et B contenant de l'amiante à intégrer au Dossier Technique Amiante (DTA)

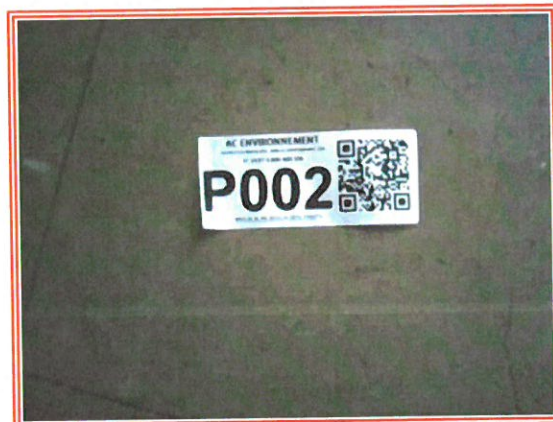
Localisation	Matériau	Critère de décision	
		après analyse	sur décision de l'opérateur
Vol 14 (Cuisine 3)	Colle bitumineuse noire et ragréage gris inséparable	Positif sur analyse	
Vol 14 (Cuisine 3)	Dalle dure marron cassante compacte	Positif sur analyse	
Vol 15 (Escalier R+1)	Colle bitumineuse noire et ragréage gris inséparable	Positif sur analyse	
Vol 15 (Escalier R+1)	Dalle dure beige cassante compacte	Positif sur analyse	
Vol 16 (Toiture)	Plaque fibrociment grise compacte avec fibres visibles	Positif sur analyse

Référence	Localisation	Action
002FC000089 n°1 - 2 (P1)	RDC - Vol 1 (Salon)	Prélèvement
002FC000089 n°2 - 2 (P2)	RDC - Vol 14 (Cuisine 3)	Prélèvement
002FC000089 n°3 - 2 (P3)	RDC - Vol 15 (Escalier R+1)	Prélèvement
Référence	Localisation	Action
002FC000089 n°4 - 2 (P4)	TOITURE - Vol 16 (Toiture)	Prélèvement

Réf commande :	002FC000089	Matériau :	Colle bitumineuse noire et ragréage gris
Réf mesure :	P2 Phase 1	Destination du local :	
Date évaluation :	23/07/2015	Local ou zone homogène :	Vol 14 (Cuisine 3)
Batiment :

- Rechercher les causes de la dégradation et définir les mesures correctives appropriées pour les supprimer ;
- Procéder à la mise en œuvre de ces mesures correctives afin d'éviter toute nouvelle dégradation et, dans l'attente, prendre les mesures de protection appropriées afin de limiter le risque de dispersion des fibres d'amiante ;
- Veiller à ce que les modifications apportées ne soient pas de nature à aggraver l'état des autres matériaux et produits contenant de l'amiante restant accessibles dans la même zone ;
- Contrôler périodiquement que les autres matériaux et produits restant accessibles ainsi que, le cas échéant, leur protection demeurent en bon état de conservation.

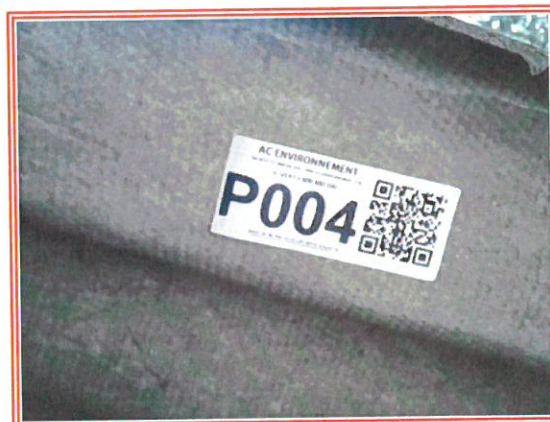
002FC000089 n°4 - 2 (P4)

Vol 16
(Toiture)
